# *Pälkäneen järvi- ja ojavesitarkkailu vuonna 2024*

KVVY Tutkimus Oy

**Pälkäneen  
järvi- ja ojavesitarkkailu  
vuonna 2024**

Tutkimusraportti 10.12.20124

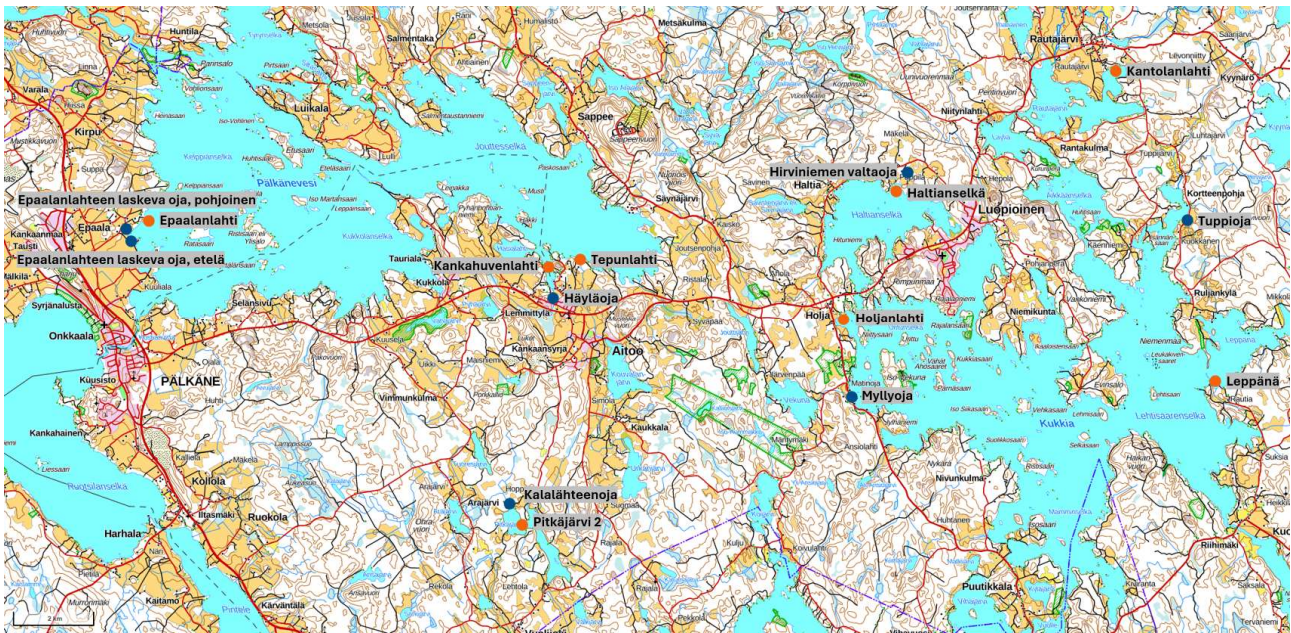
Kuva 1. Vuoden 2024 oja- ja järvipisteiden sijainnit. Siniset pisteet ovat ojapisteitä ja punaiset pisteet ovat järvipisteitä.

Vesinäyteenotolla tarkkailtiin Pälkäneen oijen ja järvien kuntoa taulukossa 1 esitetyiltä pisteiltä. Oja-vesinäytteitä haettiin seitsemästä kohteesta ja järvivesinäytteitä kahdeksasta. Karttaan, kuva 1, on merkattu sinisellä ojapisteiden sijainnit ja punaisella järvipisteiden sijainnit. Ojapisteiden näyteenotto toteutettiin 29.4.2024 ja järvipisteiden näyteenotto 19-21.8.2024.
