Aitoon Myllyojan kosteikko

Kunnostuskohde

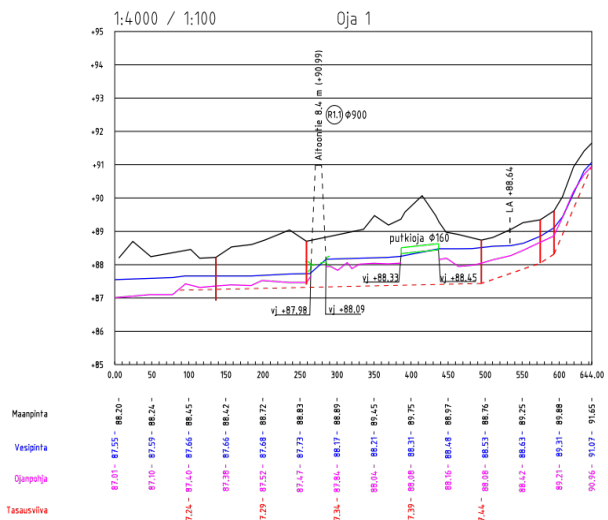
Pellon putkioja (vihreä osuus) on jäänyt korkealle ja maantien alittava rumpu (pystykatkoviivoilla merkitty osuus) patoaa vettä Aitoon pellolle.

Ojan varren pellot kärsivät vettymishaitoista. Pelloille nouseva vesi vaikeuttaa viljelyä ja kasvattaa ravinnekuormitusta. Viljelijät ovat parantaneet ojitusta, mutta siitä ei ole hyötyä, koska Aitoontien siltarumpu padottaa vesiä. Sen laskemisesta on tehty pyyntö ELY-keskukselle.
